# 令和6年能登半島地震の震災遺構と 震災復興ツーリズム

金沢大学地域創造学系 青木賢人

# 県の創造的復興における震災遺構

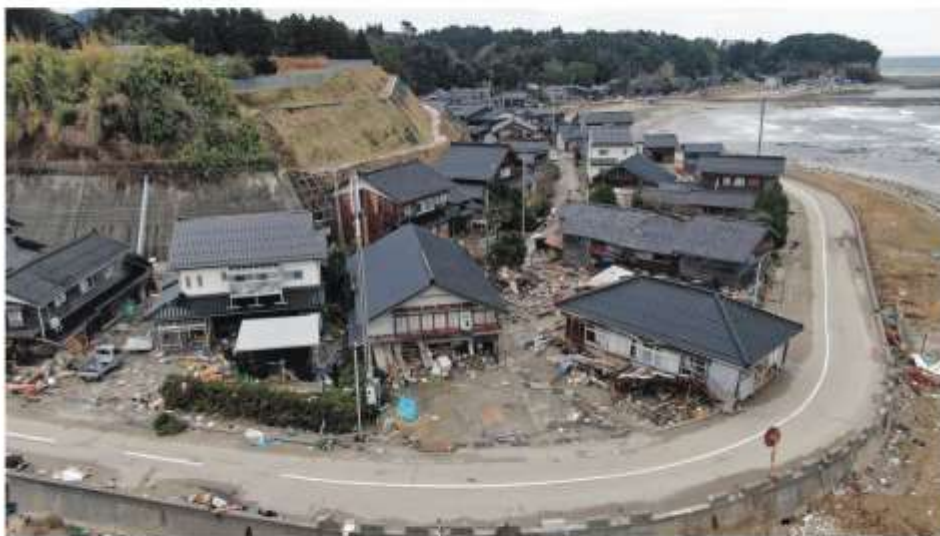
津波に襲われた石川県珠洲市三崎町。住民らは高台（写真左奥）にある下出集会所に逃げて全員が無事だった（ドローンから）

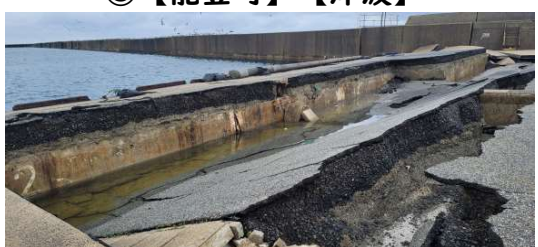
⑩【能登町】【液状化】

【液状化】液状化によって護岸が著しく破壊されている。この場所には、地元回転すし屋があり、観光客も多く訪れる場所であることから、視認性が高い場所である。液状化した護岸の一部を遺構として残すことで、影響を可視化しやすい。

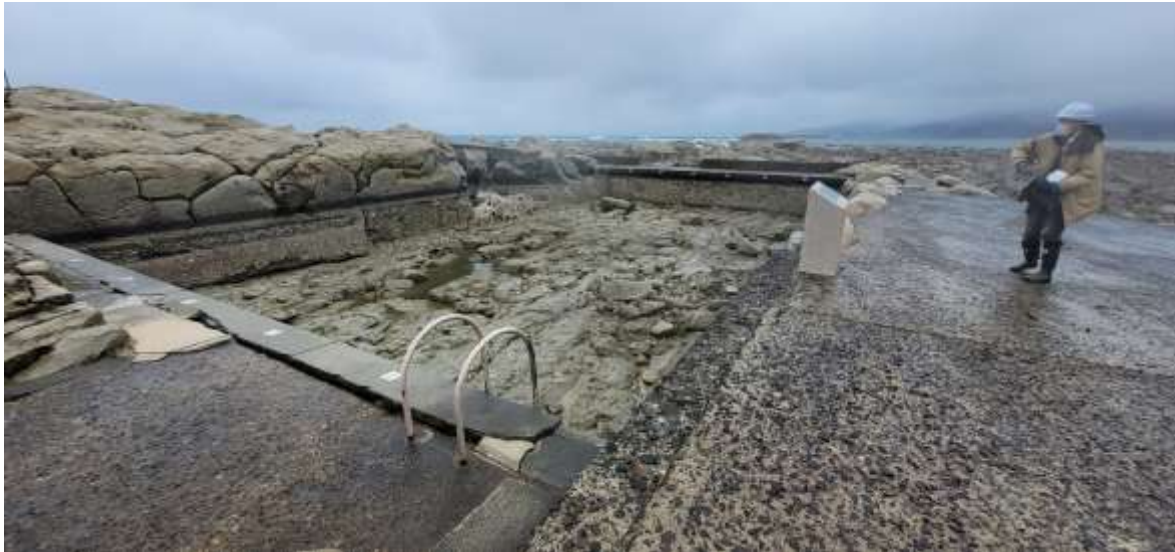
## ①【輪島市・鴨ヶ浦塩水プール】

【**隆起海岸**】海岸の隆起量は地震前の海水準を明瞭に示す人工物があるとわかりやすい。塩水プールは1.5m程度の隆起によって陸化しており、隆起量が把握しやすい。すでに国の登録有形文化財に指定されており、周辺の保存は比較的容易と考えられる。

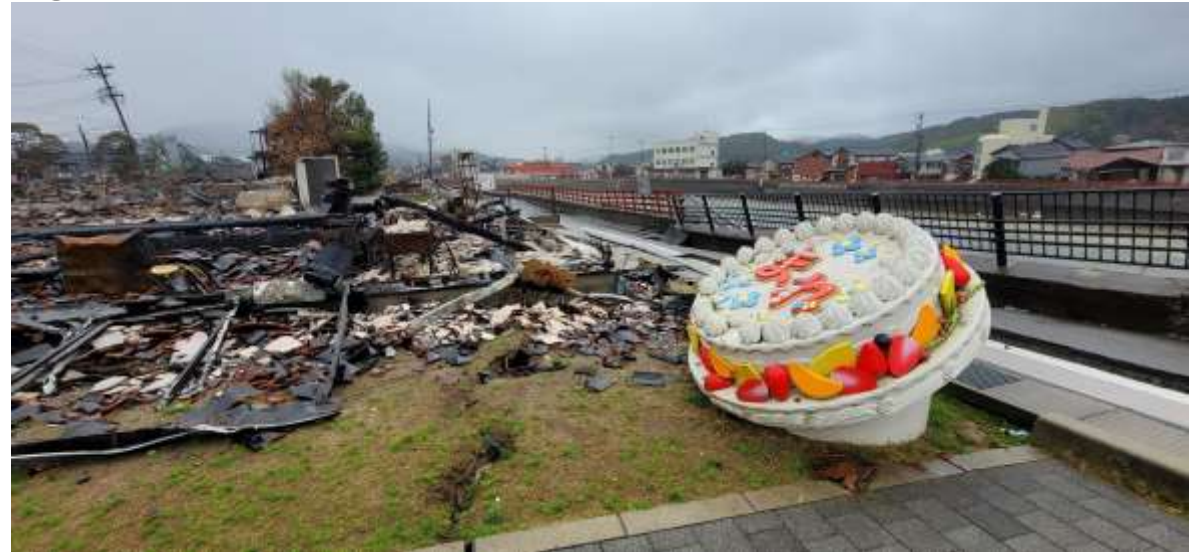
## ②【輪島市・ドラマ記念館跡】

【**火災**】大規模火災が発生した朝市通り商店街の外縁部に位置していた連ドラ「まれ」の資料館跡地。オブジェが焼け残っている。市が50%の株式を所有する株式会社の所有。商店街自体は再開発が予想されるため、ものと情報を保存する施設に。

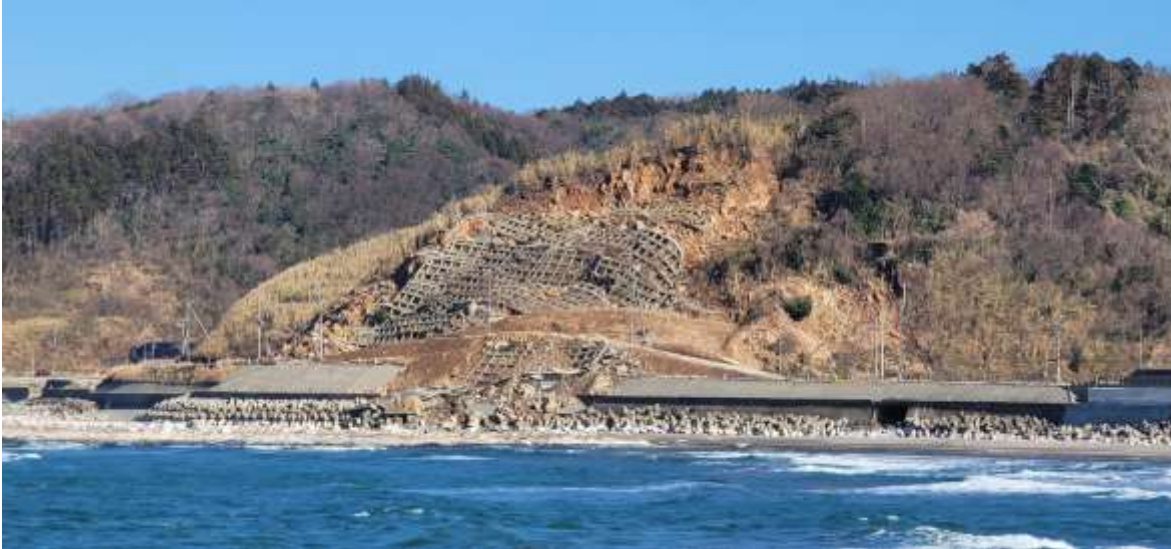
## ③【輪島市・南志見海岸】

**【土砂災害】** この地点では地すべりによって道路が崩壊し、通行不能となっている。能登半島地震では道路寸断が顕著で、こうした箇所を行こうとすることが望まれる。道路復旧によって残せない場合は、3Dモデルとして残すことも可能。

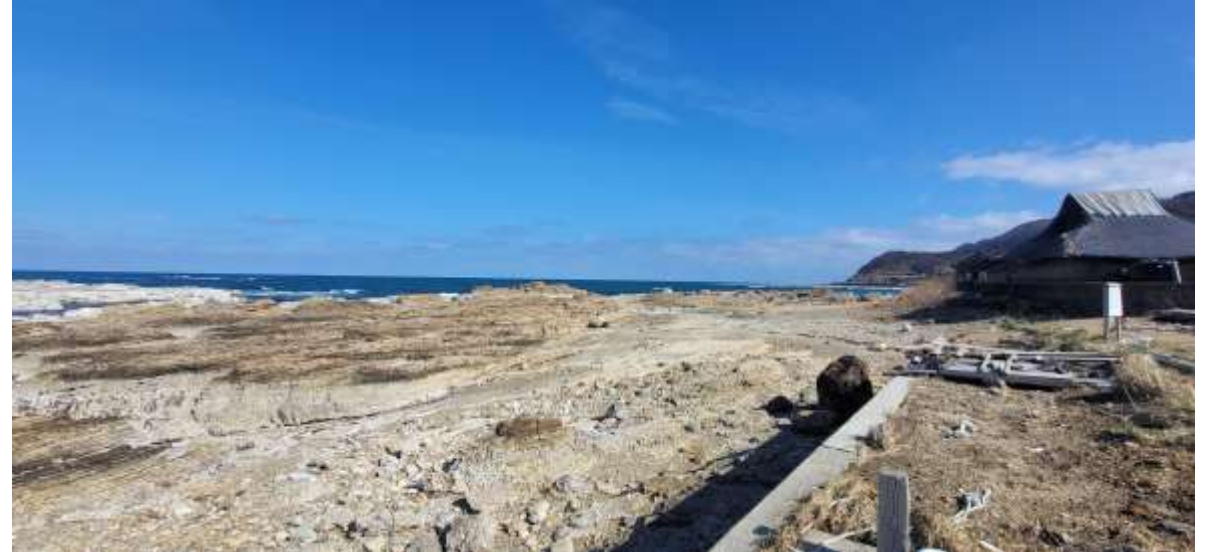
## ④【珠洲市・すず塩田村】

**【隆起海岸】** 公的施設である塩田村がある。国の重要無形民俗文化財である揚げ浜塩田の保存地であり、海岸隆起によって海水を汲みに行く距離が延びてしまっており、海岸隆起を説明する地点として適している施設である。

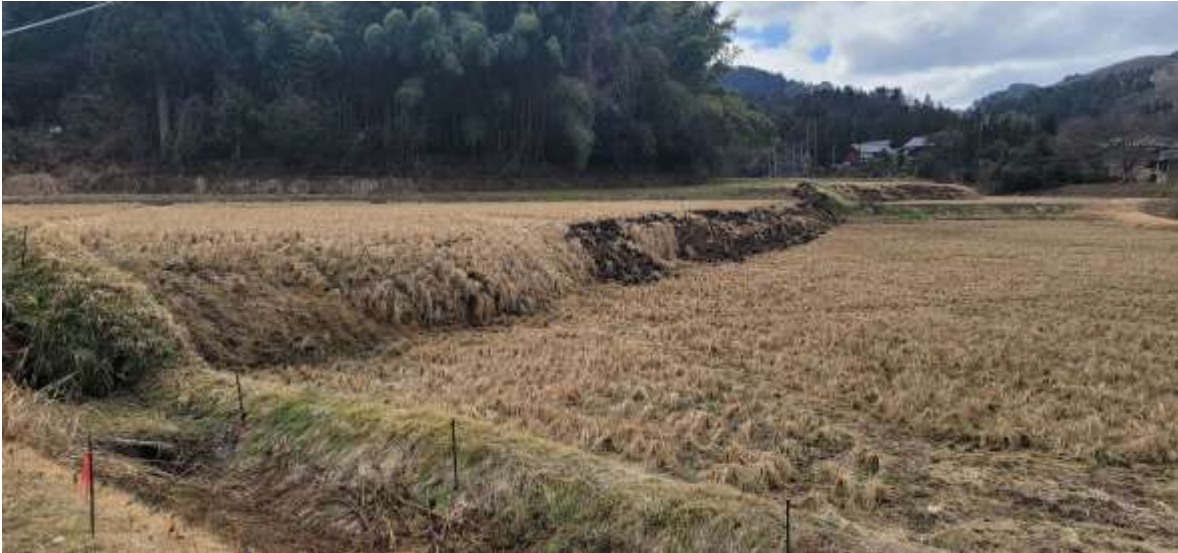
⑤【珠洲市・若山川沿い】

【断層変位】主たる起震断層は海底にあったため、陸上の断層変位地形は限られている。若山川付近には顕著な逆断層地形が表れており、この一部を保存することで、断層変位についての情報を提供できる。3D情報での提供もありうる。

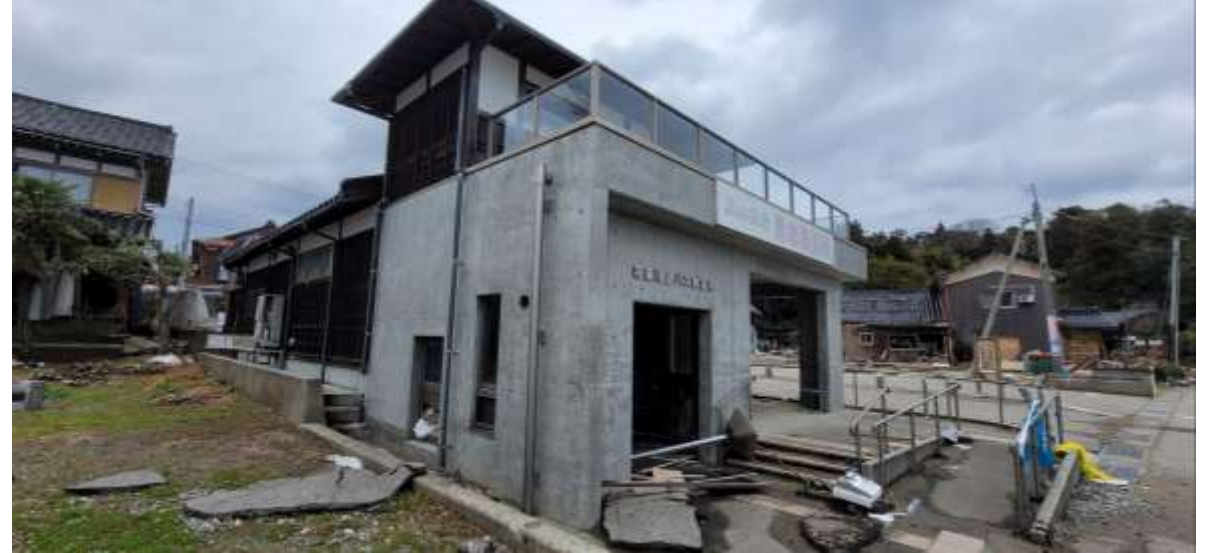
⑥【珠洲市・寺家地区】

【津波】顕著な津波被害が生じた地区の一つ。寄り道パーキングに併設された売店施設が被災している。建物自体は再利用されると考えられるが、浸水高の表示や、写真の掲示などで被災建造物を用いた情報提供が可能になると考える。

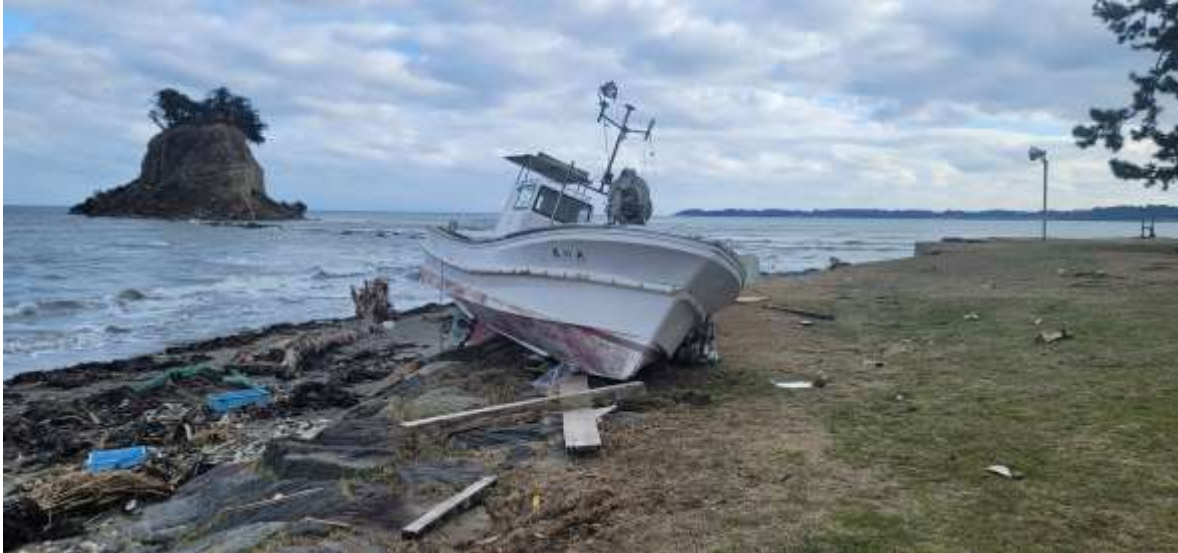
⑦【珠州市・見附島海岸】

【津波・強震動】 顕著な津波被害が生じた地区の一つ。寄り道パーキングに併設された売店施設が被災している。建物自体は再利用されると考えられるが、浸水高の表示や、写真の掲示などで被災建造物を用いた情報提供が可能になると考える。

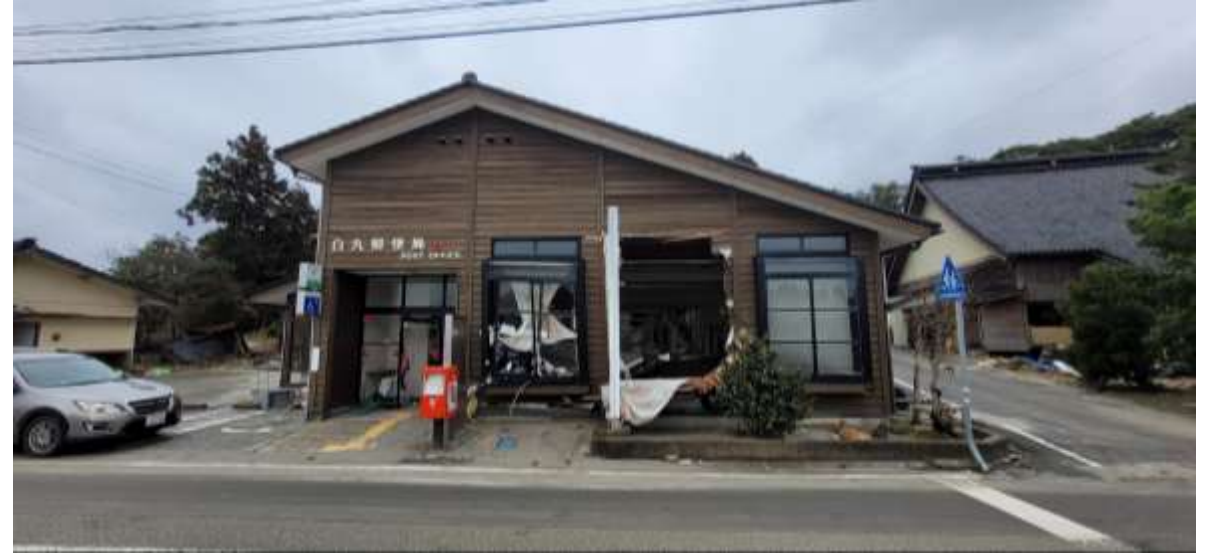
⑧【能登町・白丸地区】

【津波】 最も深刻な津波被害が生じた地区。公的な施設としては白丸郵便局が被災しており、被災施設として残すか、再利用されるのであれば情報提供を行う被災建造物として活用することが望まれる。

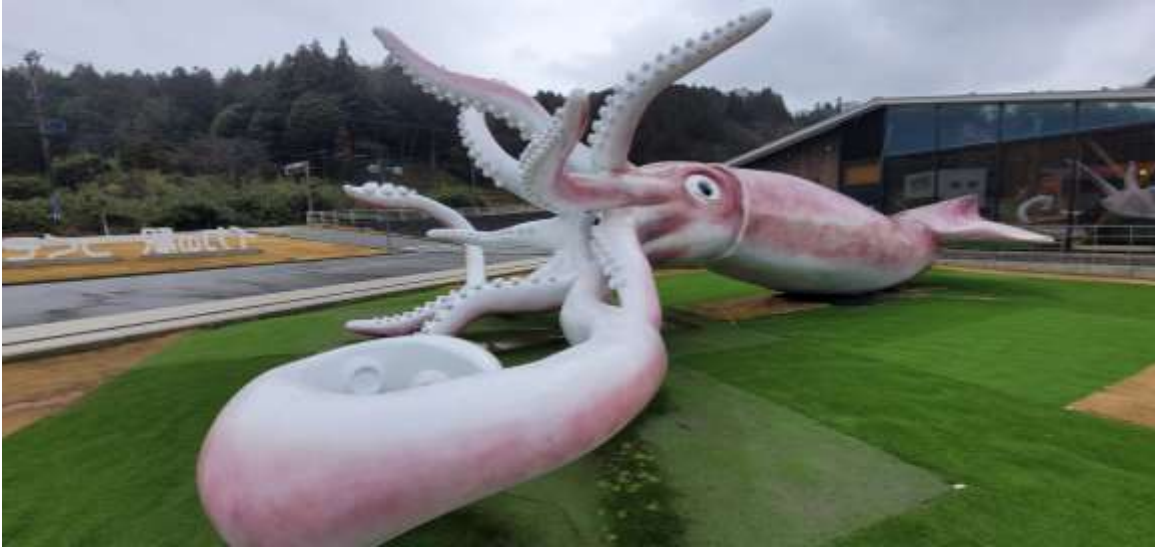
⑨【能登町・イカの駅つくモール】

【津波・液状化】観光拠点となっている道の駅。施設周辺には顕著な液状化や冠水があり、津波の浸水もある。液状化した護岸を一部残し、施設で情報提供することで、観光動線と一致した遺構の展開が可能となる。

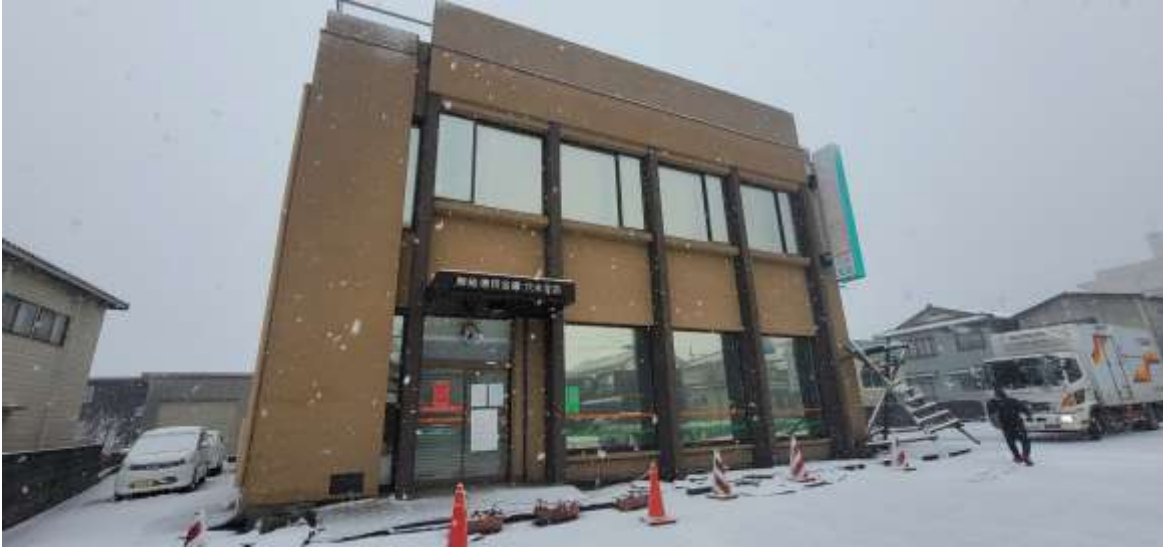
## ⑪【穴水町・興能信金穴水支店】

**【強震動・液状化】** 穴水市街地で強震動，液状化による損壊を受けた公共性が高い施設である。中心街にも近く，敷地内の液状化跡と合わせて撤去せずに残すことができれば，遺構として活用することができる。

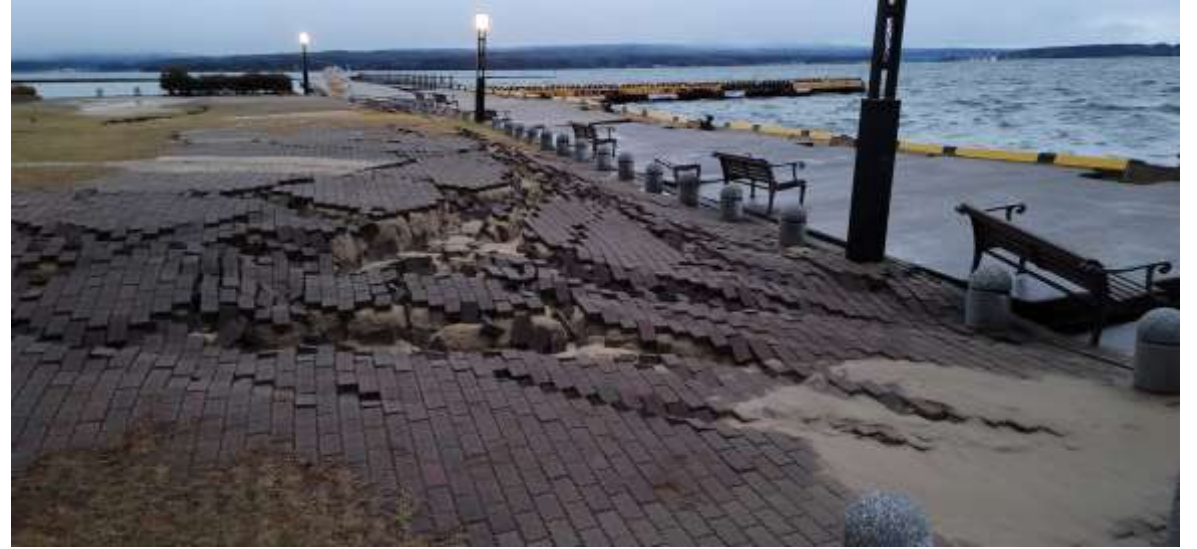
## ⑫【七尾市・和倉温泉／のと食彩市場】

**【液状化】** 七尾市の食彩市場および和倉温泉街は能登観光全体の拠点となる。いずれも岸壁に液状化による変状が顕著に確認される。これらを遺構化することで，七尾における被害を伝えるとともに，能登全体の遺構への動線の起点とできる。公的施設もあり，拠点施設としての活用も期待できる。

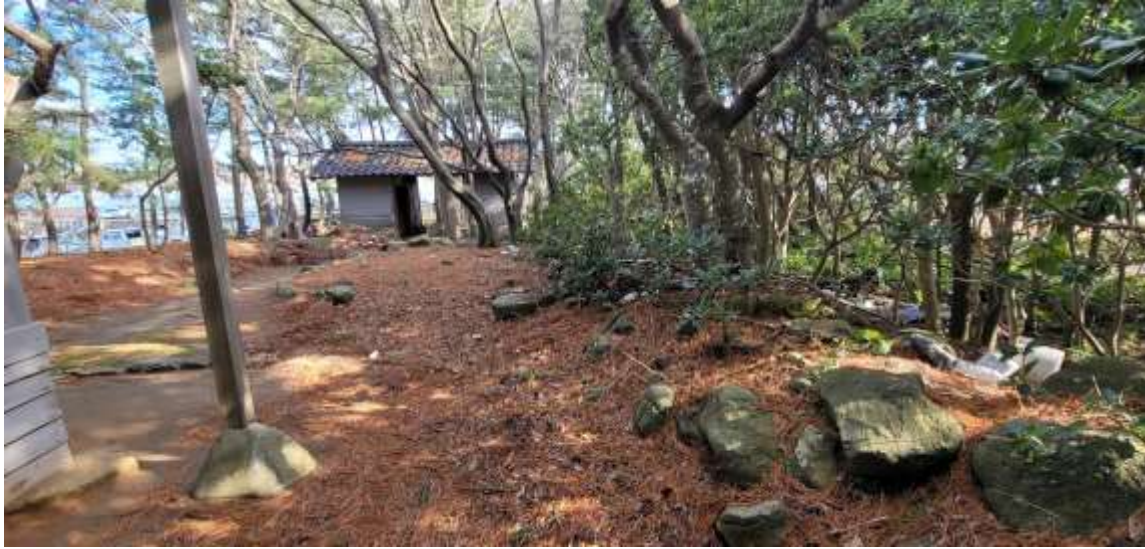
## ⑬【羽咋市・柴垣漁港/長手島】

【津波】陸繋砂州を津波が乗り越えた地点。漁港と神社の敷地として保全されており、改変は行われないと予想。地形変化は生じていないことから、看板などでの情報提供を行うことで遺構化できると考える。

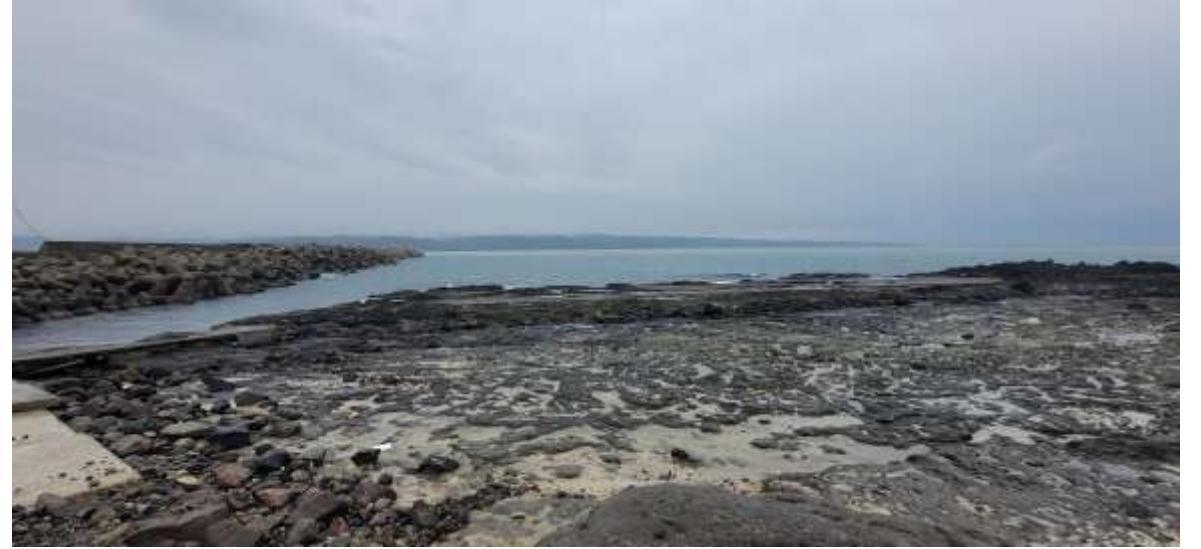
## ⑭【志賀町・富来漁港】

【隆起海岸】顕著な隆起が確認される海岸線としては南端部に位置する。40～50cm程度の隆起。岩海苔の畑が整備されていて、隆起量を認識しやすい。大規模漁港に隣接し、アクセスも容易である。

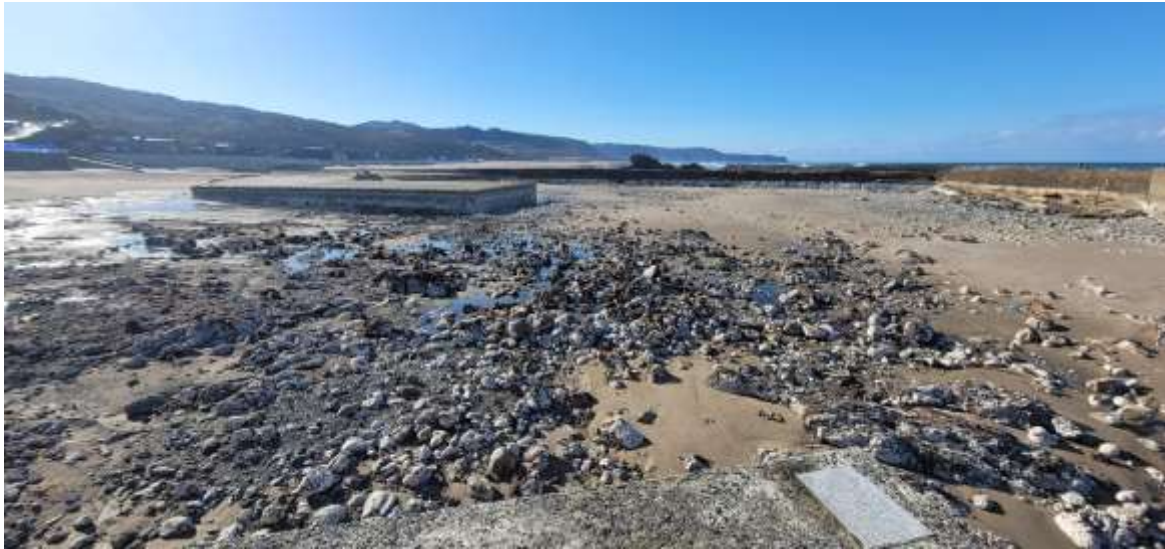
⑮【輪島市・黒島漁港】

**【隆起海岸】** 北前船船主である角海家（国指定重要文化財）を有する黒島集落（重伝建）の小規模漁港。漁港が完全に干上がっている。集約の対象となれば，周辺の文化財と一体化して保存し，文化観光と連携した活用が可能となる。

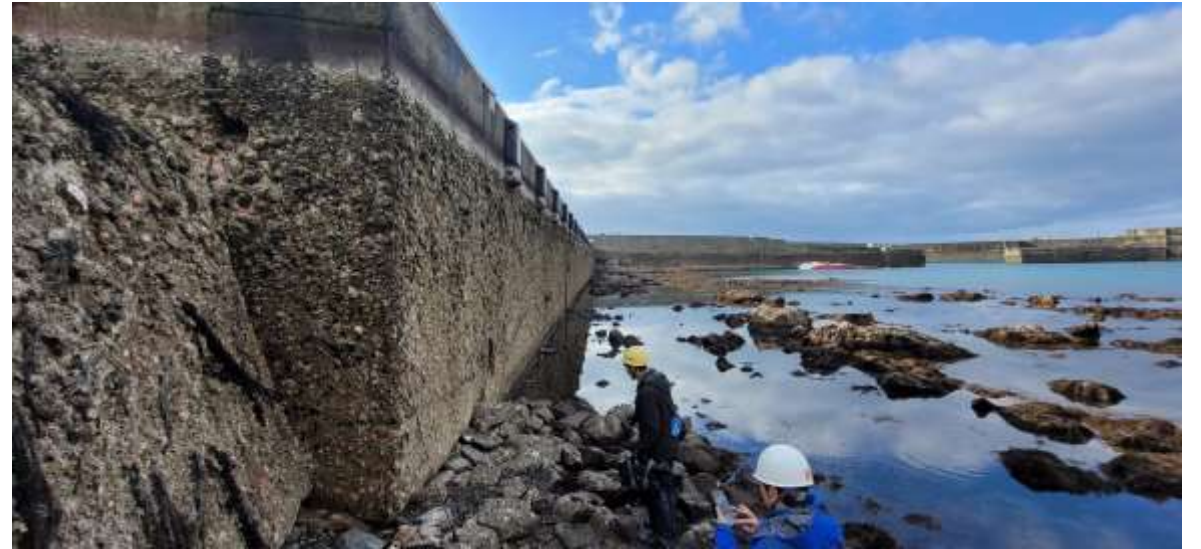
⑯【輪島市・鹿磯漁港】

**【隆起海岸】** 約4mの隆起が観測された岸壁を有する漁港。海岸隆起が報道されたシンボリックな地点となっている。再建が確実な漁港であり，再建計画の中でこの岸壁の「部分的保存」が織り込まれることが望ましい。
